*Elektromotoren und
Gerätebau Barleben GmbH*

NOTICE D'EMPLOI
Dispositif de sécurité anti-retour
ZG 4.1.

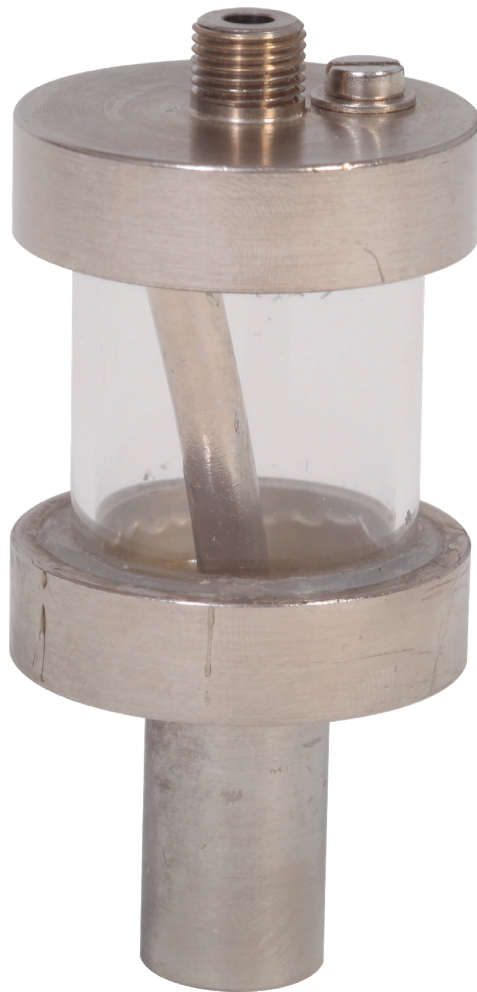
Le dispositif de sécurité anti-retour ZG 4.1. (**Figure 1**) est placé soit entre la soupape d'essai du relais Buchholz et l'appareil analyseur de gaz ZG 3.1., soit entre le robinet de sortie de gaz de l'appareil d'évacuation de gaz ZG 1.2. et l'appareil analyseur de gaz ZG 3.1. (**Figure 2**).

Il sert à empêcher la pénétration de liquide isolant dans l'appareil analyseur de gaz.
(Le liquide isolant aspiré s'accumule dans le cylindre en verre.)

La vis à tête cylindrique (**Figure 1/ Numéro 1**) sert à la vidange du dispositif de sécurité anti-retour.

Après l'usage, nettoyer le dispositif de sécurité anti-retour à l'essence.
